Coberturas Verdes da Cidade do Porto: um contributo para o diagnóstico dos sistemas construtivos presentes

Mafalda Patrícia Soares Ramos

Mestrado em Arquitetura Paisagista

Departamento de Ciências, Ambiente e Ordenamento do Território
2018

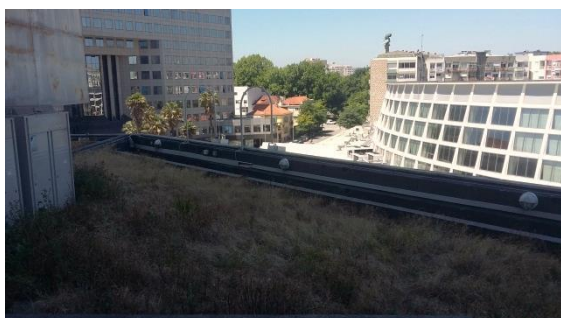
Entre as CV privadas de SC clássico, destaca-se a CV do Bom Sucesso Trade Center, CV 56, por se encontrar completamente descuidada e dominada por vegetação infestante (fig. 13). E com as mesmas características, a CV do Bingo da Trindade, CV 73, em que a área da CV foi vendida para a construção de um hotel e encontra-se degradada desde 2016 (fig. 14).

Fig. 13 – Registo fotográfico da CV 56, Fonte: autor

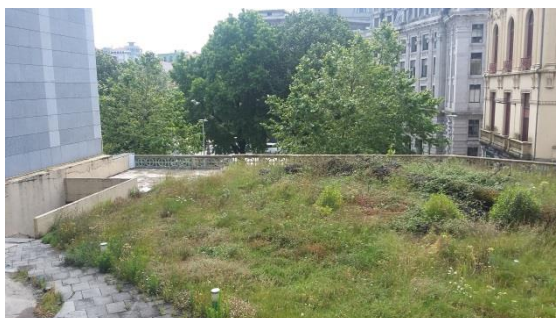
Fig. 14 – Registo fotográfico da CV 73, Fonte: autor

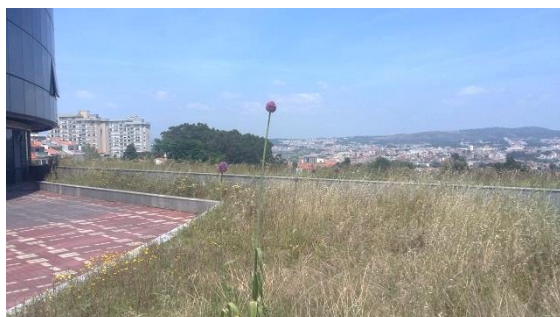
A segunda CV 99 de tipologia invertida é também a última CV inspecionada em deterioração (fig. 17).

Fig. 17 – Registo fotográfico da CV 99, Fonte: autor

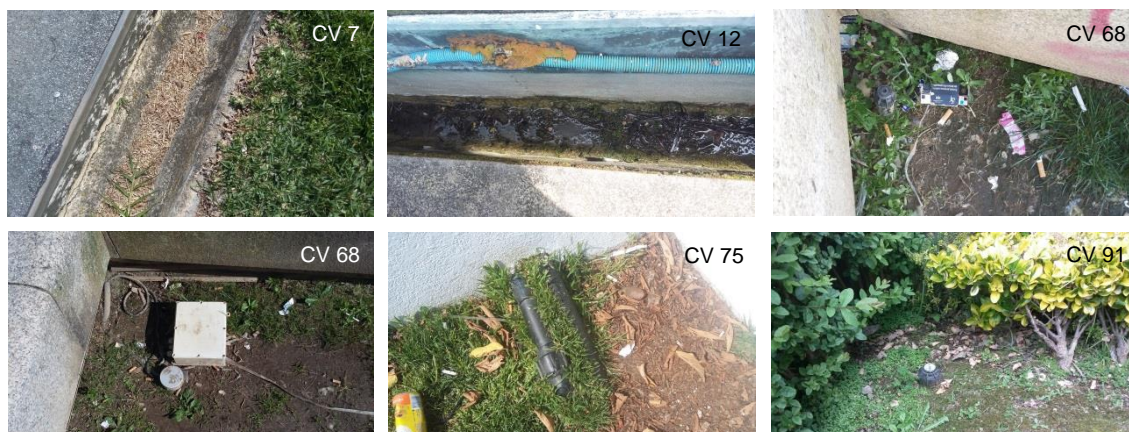
As anomalias identificadas nas CV com SC clássico manifestam-se maioritariamente na vegetação, terra vegetal, filtro de separação, impermeabilização e estrutura. Também é observada acumulação de lixo, verificando-se principalmente vegetação seca e resíduos espalhados pelas CV (fig. 46);

Fig. 46 – Registos fotográficos das anomalias detetadas: vegetação seca e resíduos espalhados pelas CV 7, CV 12, CV 68, CV 75 e CV 91, respetivamente, Fonte: autor

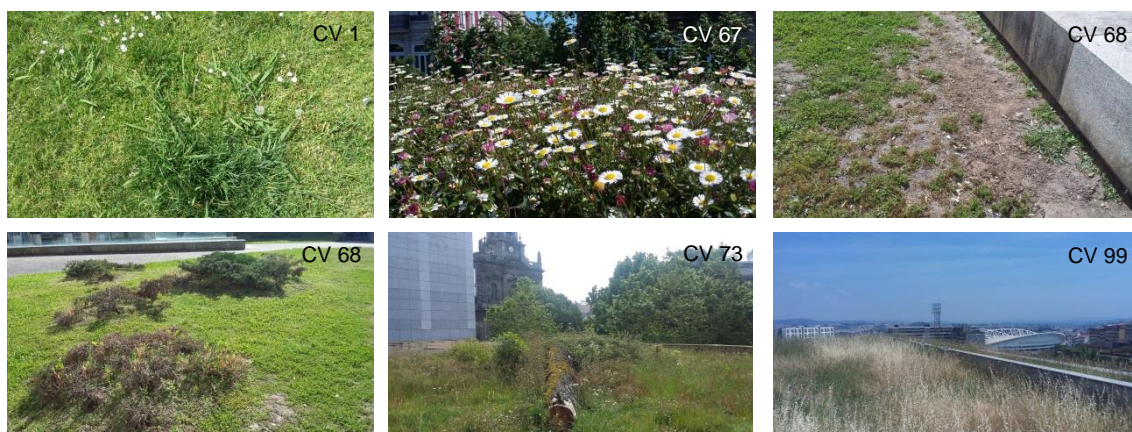
Assim, no que diz respeito à vegetação, os principais problemas detetados são a presença de vegetação infestante e presença de vegetação seca (fig. 47). Este problemas devem-se sobretudo a uma manutenção inexistente, insuficiente ou desadequada; à escolha de vegetação, terra vegetal e/ ou fertilização inadequados; ao pisoteio excessivo e à exposição solar excessiva;

Fig. 47 – Registos fotográficos das anomalias detetadas: vegetação infestante e vegetação seca e/ou morta nas CV 1, CV 67, CV 68, CV 73 e CV 99, respetivamente, Fonte: autor

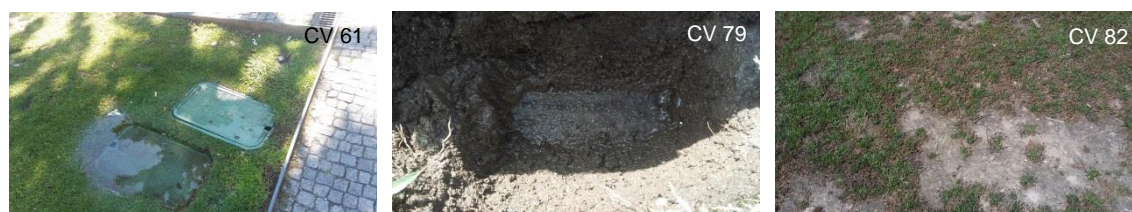
Quanto ao encharcamento da camada, ilustrado na figura 48, tudo indica que a causa seja a ausência ou a espessura diminuta da camada de inertes e a sua composição granulométrica inadequada. O sistema de drenagem também poderá ser incorreto, as saídas de escoamento de água mal dimensionadas.

Fig. 48 – Registos fotográficos das anomalias detetadas: terra vegetal encharcada e terra vegetal compactada nas CV 61, CV 79 e CV 82, respetivamente, Fonte: autor

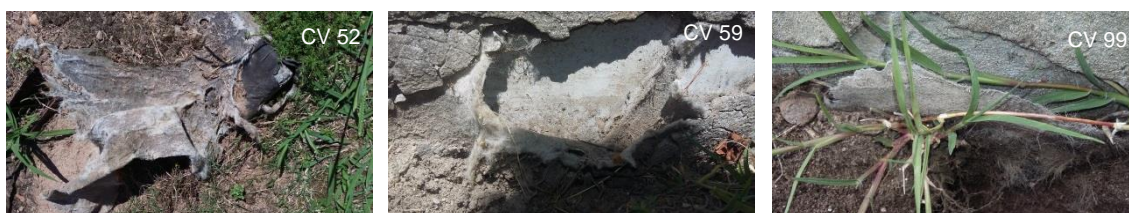
inadequada de terra vegetal (incorreta distribuição granulométrica), e pela presença de raízes no filtro de separação (fig. 49);

Fig. 49 – Registos fotográficos das anomalias detetadas: filtro de separação com rasgamentos e filtro de separação colmatado nas CV 52, CV 59 e CV 99, respetivamente, Fonte: autor

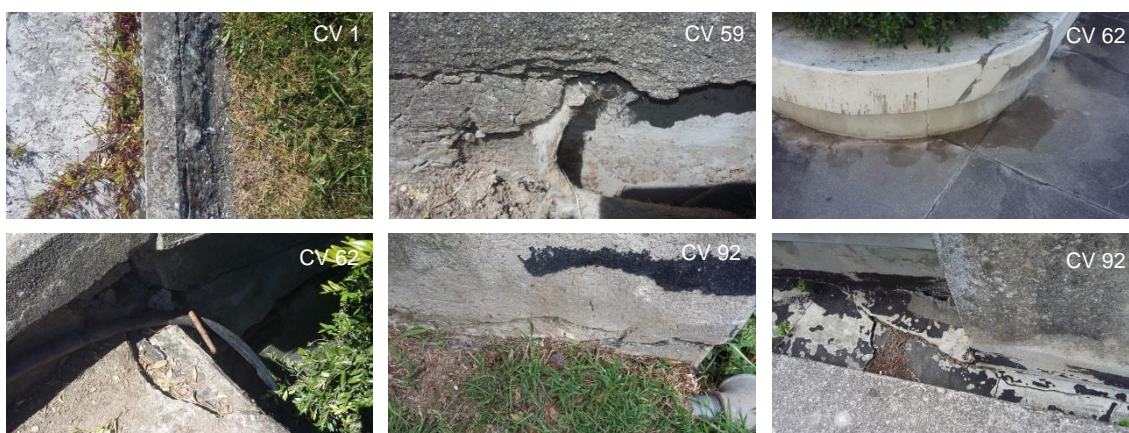
Todas as anomalias detetadas nas camadas de impermeabilização (decomposição, descolamento, fissuração, formação de pregas, perfurações/ rasgamento), e na estrutura/ suporte (infiltrações/ humidades, corrosão, fendilhação/ fissuração, desagregação) são, sobretudo, causadas pela má execução das camadas superiores. Uma má escolha de materiais na constituição do SC e a incorreta execução das camadas levam à degradação da impermeabilização e consequentemente do seu desempenho (fig. 50);

As elevadas espessuras de terra vegetal observadas e a distribuição inadequada de inertes são particularidades deste SC que, no global, agravam estes problemas uma vez que o peso da estrutura é mais elevado causando carga permanente excessiva sobre a estrutura. A escolha de vegetação inadequada, com sistema radicular agressivo, e a ausência de proteção anti-raiz são outras causas por trás deste problema;

Fig. 50 – Registos fotográficos das anomalias detetadas: estrutura de suporte com fissuras e desagregações nas CV 1, CV 59, CV 62 e CV 92, respetivamente, Fonte: autor

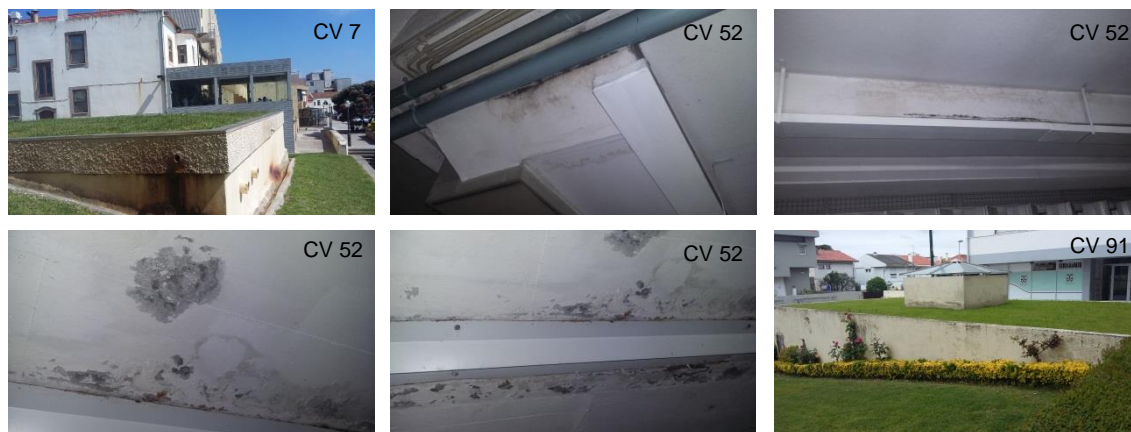
As infiltrações/ humidades e corrosão são causados pela presença de água, e mais uma vez, a incorreta execução do SC, a falta de sistema/ elemento de drenagem eficaz e possíveis perfurações da tela de impermeabilização por raízes ou objetos da CV fixados na tela, causam a ocorrência destas anomalias (fig. 51);

Fig. 51 – Registos fotográficos das anomalias detetadas: estrutura de suporte com infiltrações e corrosão nas CV 7, CV 52 e CV 91, respetivamente, Fonte: autor

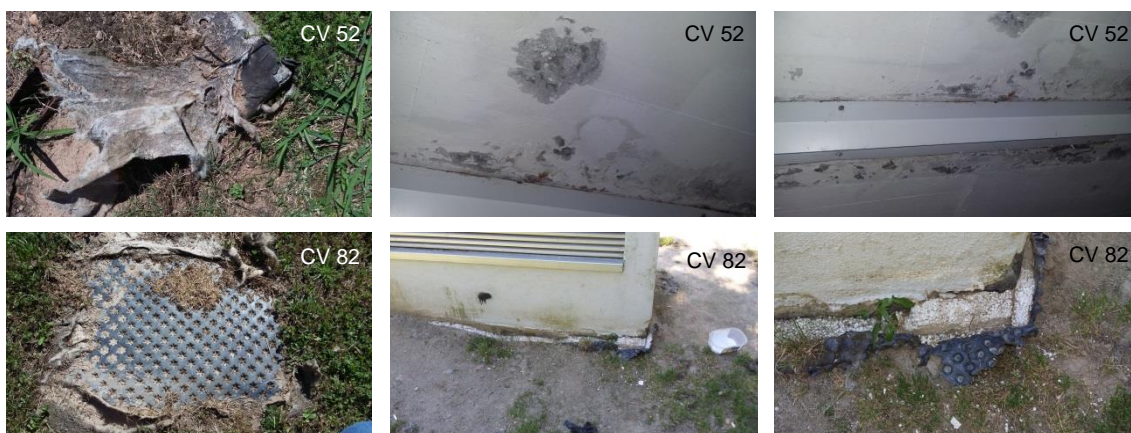
Em virtude das inconsistências encontradas em duas das CV de SC clássico, CV 52 e CV 82, é natural que a ocorrência de anomalias se dê, e verifica-se que todas as camadas do SC têm alguma irregularidade (fig. 52). Isto deve-se sobretudo à execução incorreta do SC e incompatibilidade de materiais na sua constituição, que em conjunto, não funcionam e agravam o estado da CV;

Fig. 52 – Registos fotográficos das anomalias detetadas: filtro de separação com rasgamentos, infiltrações, colmatção da drenagem e acumulação de lixo nas CV 52 e CV 82, respetivamente, Fonte: autor

Por exemplo, a CV 52 apresenta anomalias em todas as camadas identificadas e é a CV inspecionada com maiores problemas registados. A CV não foi instalada corretamente, o SC tem diversas composições em diferentes zonas da CV, as anomalias foram surgindo até que ocorreram graves infiltrações na garagem;

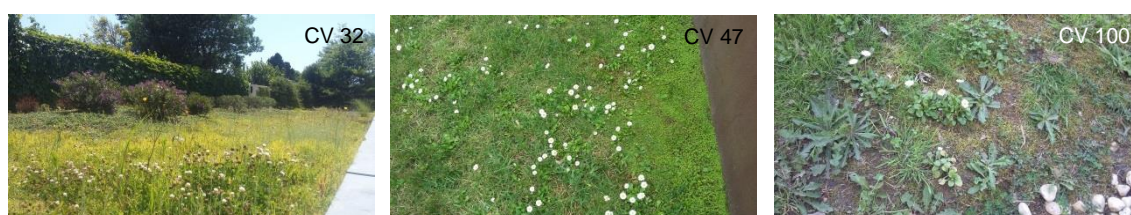
As anomalias detetadas ao nível da vegetação (vegetação infestante, seca e/ ou morta), são ligeiras podendo ser causadas pela fertilização e/ ou rega excessiva (fig. 54). Em todas as CV multicamada foram identificadas saídas de ventilação, a vegetação seca e/ ou morta é causada, neste SC, pela proximidade destas saídas (ar muito frio ou ar muito quente);

Fig. 54 – Registos fotográficos das anomalias detetadas: vegetação infestante e vegetação seca e/ ou morta nas CV 32, CV 47 e CV 100, respetivamente, Fonte: autor

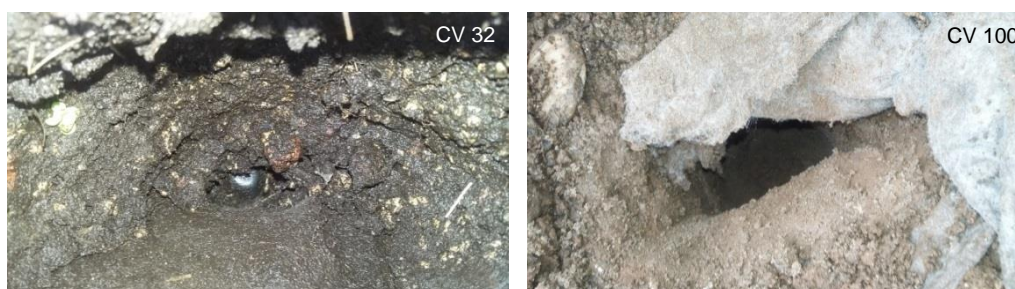
No filtro de separação apenas foram registados alguns rasgamentos que possivelmente poderão ser consequência do desgaste natural do material e presença de raízes na camada (fig. 55).

Fig. 55 – Registos fotográficos das anomalias detetadas: filtro de separação com rasgamentos nas CV 32 e CV 100, respetivamente, Fonte: autor

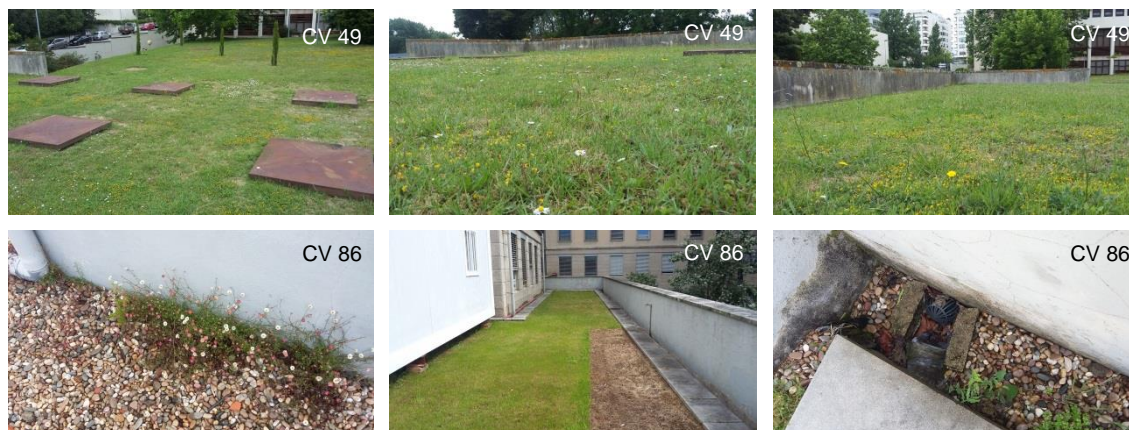
As anomalias que foram possíveis de identificar dizem respeito à vegetação, com a presença de vegetação infestante, seca e/ ou morta e foram observadas maioritariamente nas CV 49 e CV 86 (fig. 57);

Fig. 57 – Registos fotográficos das anomalias detetadas: vegetação infestante e vegetação seca e/ ou morta nas CV 49 e CV 86, respetivamente, Fonte: autor
